# Lote 4 - Rota: Raja Gabáglia

**FRATAR**  
ENGENHARIA CONSULTIVA

| Diagnóstico da Calçada | Qualidade do Serviço | |
| Endereço: Av. Raja Gabáglia, 1550 | 73 | B |

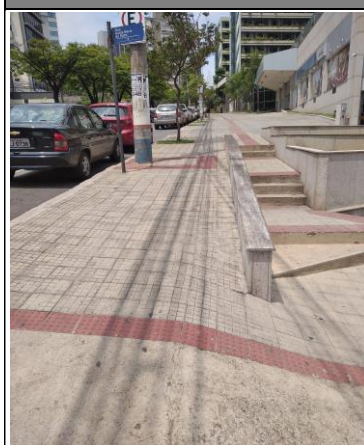
## Foto Geral

| ID | Itens Avaliados | Respostas | Nota |
|---|---|---|---|
| P_6 | Presença de desníveis ? | Severo | 0 |
| P_16 | Classificação geral da calçada pelo pesquisador. | Ruim | 0 |

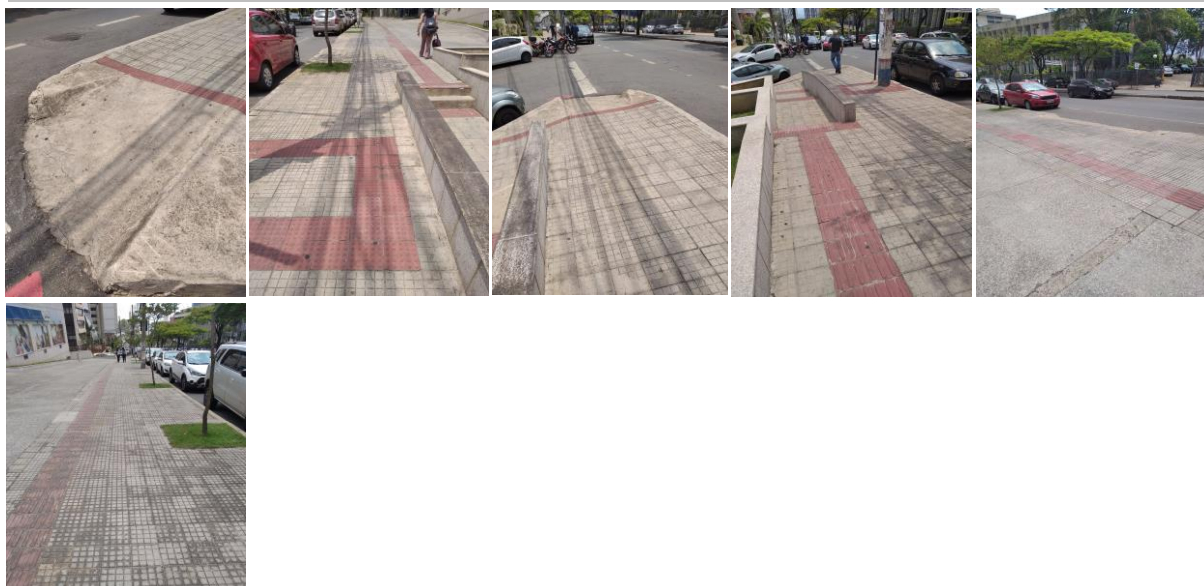
## Fotos Complementares - Detalhes do Passeio

| ID | Itens Avaliados | Respostas | Nota |
|---|---|---|---|
| P_7_1_2 | Se for do Tipo 1, O rebaixo tem abas conforme a norma ? | Não | -1 |
| P_7_3 | O rebaixo possui piso tátil ? | Não tem nenhum | -1 |
| P_8_1 | O piso tátil está no eixo da faixa livre ? | Não | 0 |
