# Lote 1 - Rota: Padre Pedro Pinto

**FRATAR**  
ENGENHARIA CONSULTIVA

| Diagnóstico da Calçada | Qualidade do Serviço | |
|---|---|---|
| Endereço: Rua Padre Pedro Pinto, 6090 | 55 | C |
| Data do Registro: 13/11/2019 12:09:44 | | |

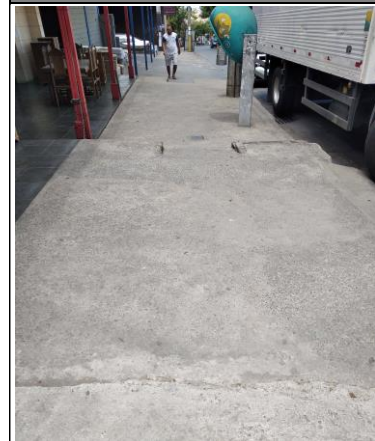
## Foto Geral

| ID | Itens Avaliados | Respostas | Nota |
|---|---|---|---|
| P_5 | Condições Gerais do Piso e meio-fio da calçada ? | Regular | 5 |
| P_6 | Presença de desníveis ? | Severo | 0 |
| P_9 | A calçada Possui Rebaixamento de Veículos correto ? | Não | 0 |
| P_11 | O Passeio está no padrão da SMPU ? | Não | 0 |
| P_16 | Classificação geral da calçada pelo pesquisador. | Ruim | 0 |
