## Lote 3 - Rota: Leste 3

| Diagnóstico da Calçada | Qualidade do Serviço | |
| Endereço: Av. Andradas, s/nº | 58 | C |
| Num. Lote CTM: 60341100280 | | |

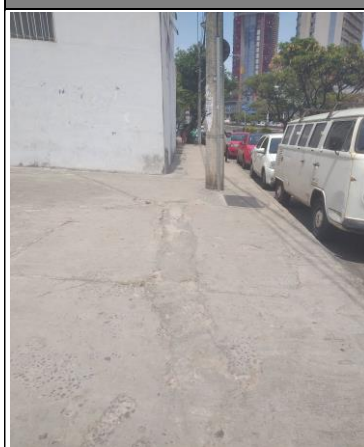
### Foto Geral

| ID | Itens Avaliados | Respostas | Nota |
|---|---|---|---|
| P_4 | Existência de Buracos ? | Poucos | 5 |
| P_5 | Condições Gerais do Piso e meio-fio da calçada ? | Regular | 5 |
| P_16 | Classificação geral da calçada pelo pesquisador. | Regular | 5 |

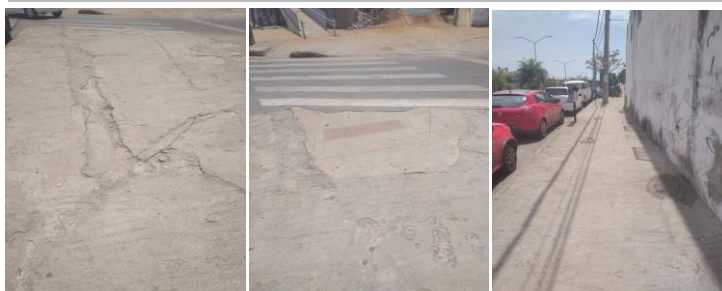
### Fotos Complementares - Detalhes do Passeio

| ID | Itens Avaliados | Respostas | Nota |
|---|---|---|---|
| P_7_1_2 | Se for do Tipo 1, O rebaixo tem abas conforme a norma ? | Não | -1 |
| P_7_3 | O rebaixo possui piso tátil ? | Tem só piso de alerta | -1 |
| P_7_3_1 | O piso tátil de alerta e direcional do rebaixo está conforme a norma ? | Não | -1 |
