## Lote 5 - Rota: Afonso Pena

**FRATAR**  
ENGENHARIA CONSULTIVA

| Diagnóstico da Calçada | Qualidade do Serviço | |
| Endereço: Av. Afonso Pena, 1394 | 59 | C |

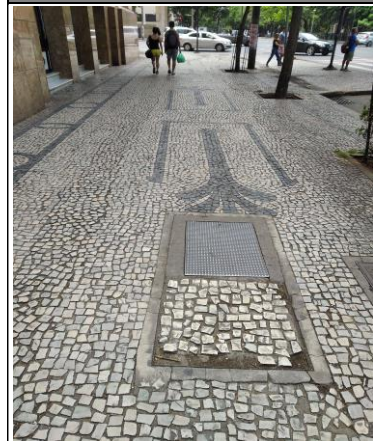
Foto Geral

| ID | Itens Avaliados | Respostas | Nota |
|---|---|---|---|
| P_4 | Existência de Buracos ? | Poucos | 5 |
| P_13 | Existe algum dispositivo de Drenagem sobre a calçada ? | Sim | -3 |
| P_16 | Classificação geral da calçada pelo pesquisador. | Ruim | 0 |

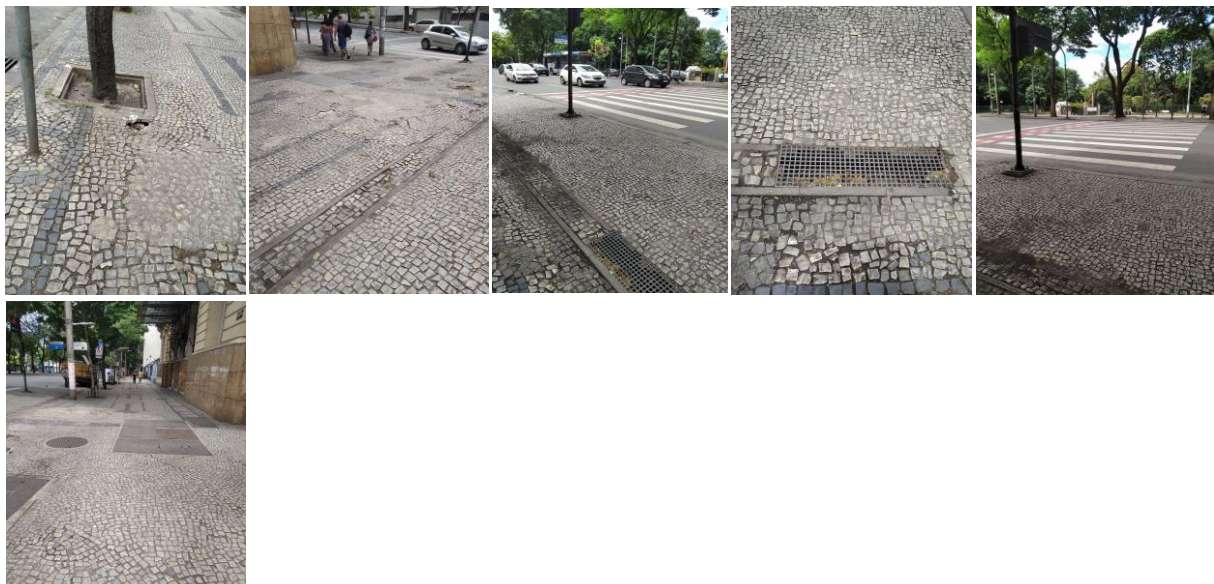
Fotos Complementares - Detalhes do Passeio

| ID | Itens Avaliados | Respostas | Nota |
|---|---|---|---|
| P_7_3 | O rebaixo possui piso tátil ? | Não tem nenhum | -1 |
| P_13_1 | Dispositivo de Drenagem está devidamente instalado e bem conservado? | Não | -3 |
