## Lote 4 - Rota: Raja Gabágia

| Diagnóstico da Calçada | Qualidade do Serviço | |
| Endereço: Av. Álvares Cabral, 1354 | 50 | D |
| Data do Registro: 20/11/2019 17:22:08 | | |

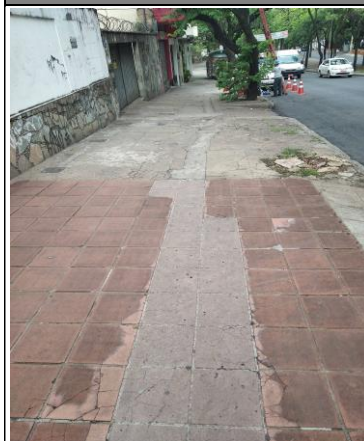
### Foto Geral

| ID | Itens Avaliados | Respostas | Nota |
|---|---|---|---|
| P_4 | Existência de Buracos ? | Muitos | 0 |
| P_5 | Condições Gerais do Piso e meio-fio da calçada ? | Péssimo | 0 |
| P_16 | Classificação geral da calçada pelo pesquisador. | Ruim | 0 |
