# Lote 5 - Rota: Sul

| Diagnóstico da Calçada | Qualidade do Serviço | |
| Endereço: Av. João Pinheiro, 313 | 63 | C |

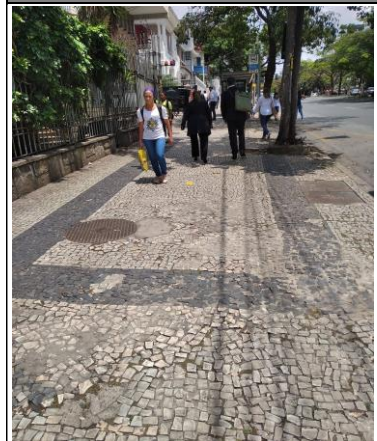
## Foto Geral

| ID | Itens Avaliados | Respostas | Nota |
|---|---|---|---|
| P_5 | Condições Gerais do Piso e meio-fio da calçada ? | Péssimo | 0 |
| P_16 | Classificação geral da calçada pelo pesquisador. | Ruim | 0 |

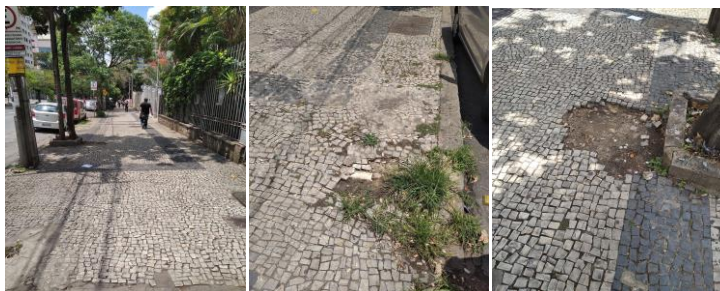
## Fotos Complementares - Detalhes do Passeio

| ID | Itens Avaliados | Respostas | Nota |
|---|---|---|---|
| P_4 | Existência de Buracos ? | Poucos | 5 |
