# Lote 1 - Rota: Padre Pedro Pinto

**FRATAR**  
ENGENHARIA CONSULTIVA

| Diagnóstico da Calçada | Qualidade do Serviço | |
|---|---|---|
| Endereço: Rua Padre Pedro Pinto, 2284 | 63 | C |
| Data do Registro: 21/11/2019 11:48:49 | | |

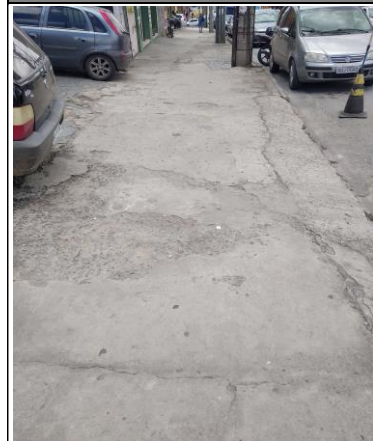
## Foto Geral

| ID | Itens Avaliados | Respostas | Nota |
|---|---|---|---|
| P_5 | Condições Gerais do Piso e meio-fio da calçada ? | Regular | 5 |
| P_6 | Presença de desníveis ? | Médio | 3 |
| P_11 | O Passeio está no padrão da SMPU ? | Não | 0 |
| P_12 | A testada possui prática de estacionamento sobre o passeio ? | Sim | 0 |
| P_16 | Classificação geral da calçada pelo pesquisador. | Regular | 5 |
