## Lote 4 - Rota: Contorno

**FRATAR**  
ENGENHARIA CONSULTIVA

| Diagnóstico da Calçada | Qualidade do Serviço | |
| Endereço: Av.Contorno, 2892 | 50 | D |

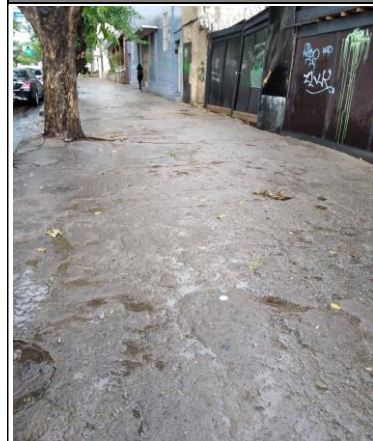
### Foto Geral

| ID | Itens Avaliados | Respostas | Nota |
|---|---|---|---|
| P_4 | Existência de Buracos ? | Muitos | 0 |
| P_5 | Condições Gerais do Piso e meio-fio da calçada ? | Péssimo | 0 |
| P_16 | Classificação geral da calçada pelo pesquisador. | Ruim | 0 |
