## Lote 4 - Rota: Raja Gabágia

| Diagnóstico da Calçada | Qualidade do Serviço | |
| Endereço: Av. Olegário Maciel, 1741 | 50 | D |
| Data do Registro: 05/11/2019 10:59:14 | | |

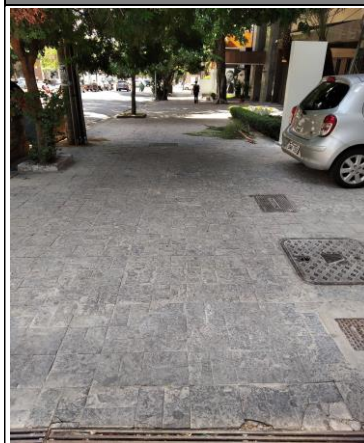
### Foto Geral

| ID | Itens Avaliados | Respostas | Nota |
|---|---|---|---|
| P_5 | Condições Gerais do Piso e meio-fio da calçada ? | Regular | 5 |
| P_12 | A testada possui prática de estacionamento sobre o passeio ? | Sim | 0 |
| P_16 | Classificação geral da calçada pelo pesquisador. | Regular | 5 |
