# Lote 4 - Rota: Raja Gabágia

**FRATAR**  
ENGENHARIA CONSULTIVA

| Diagnóstico da Calçada | Qualidade do Serviço | |
| Endereço: Av. Raja Gabaglia, 3079 | 57 | C |

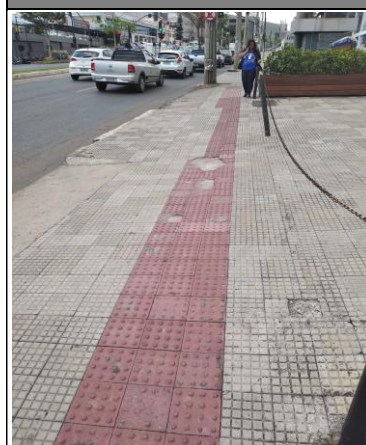
## Foto Geral

| ID | Itens Avaliados | Respostas | Nota |
|---|---|---|---|
| P_4 | Existência de Buracos ? | Muitos | 0 |
| P_5 | Condições Gerais do Piso e meio-fio da calçada ? | Regular | 5 |
| P_6 | Presença de desníveis ? | Leve | 7 |
| P_12 | A testada possui prática de estacionamento sobre o passeio ? | Sim | 0 |
| P_16 | Classificação geral da calçada pelo pesquisador. | Ruim | 0 |
