# Lote 1 - Rota: Noroeste

**FRATAR**  
ENGENHARIA CONSULTIVA

| Diagnóstico da Calçada | Qualidade do Serviço | |
| Endereço: Av. Brigadeiro Eduardo Gomes, 515 | 65 | C |

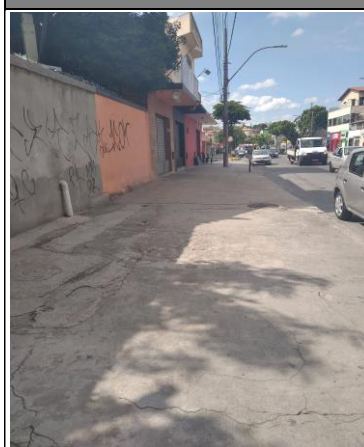
Foto Geral

| ID | Itens Avaliados | Respostas | Nota |
|---|---|---|---|
| P_4 | Existência de Buracos ? | Poucos | 5 |
| P_5 | Condições Gerais do Piso e meio-fio da calçada ? | Regular | 5 |
| P_16 | Classificação geral da calçada pelo pesquisador. | Regular | 5 |
