# Lote 1 - Rota: Padre Pedro Pinto

**FRATAR**  
ENGENHARIA CONSULTIVA

| Diagnóstico da Calçada | Qualidade do Serviço | |
| Endereço: Rua Padre Pedro Pinto, 5512 | 58 | C |

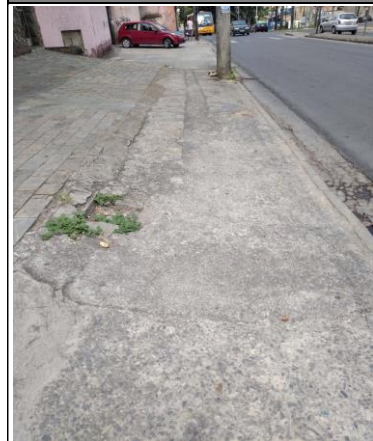
Foto Geral

| ID | Itens Avaliados | Respostas | Nota |
|---|---|---|---|
| P_4 | Existência de Buracos ? | Poucos | 5 |
| P_5 | Condições Gerais do Piso e meio-fio da calçada ? | Péssimo | 0 |
| P_6 | Presença de desníveis ? | Médio | 3 |
| P_11 | O Passeio está no padrão da SMPU ? | Não | 0 |
| P_16 | Classificação geral da calçada pelo pesquisador. | Ruim | 0 |
