| Diagnóstico da Calçada | Qualidade do Serviço | |
| Endereço: Rua Rio Grande do Norte, 921 | 58 | C |
| Data do Registro: 14/11/2019 09:18:00 | | |

# Lote 5 - Rota: Afonso Pena

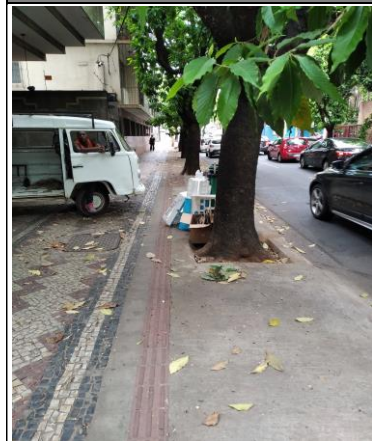
Foto Geral

| ID | Itens Avaliados | Respostas | Nota |
|---|---|---|---|
| P_16 | Classificação geral da calçada pelo pesquisador. | Regular | 5 |

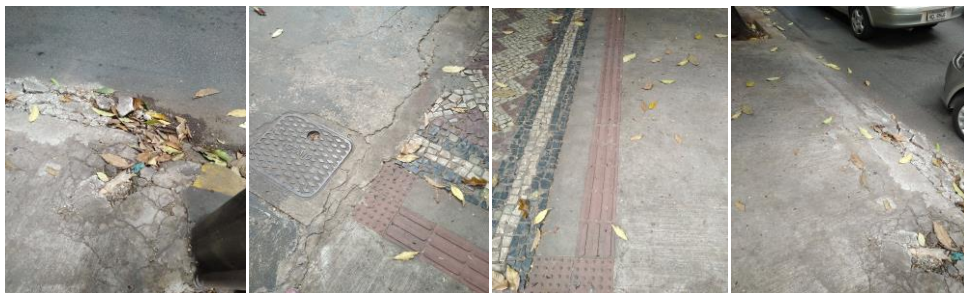
Fotos Complementares - Detalhes do Passeio

| ID | Itens Avaliados | Respostas | Nota |
|---|---|---|---|
| P_4 | Existência de Buracos ? | Poucos | 5 |
| P_9 | A calçada Possui Rebaixamento de Veículos correto ? | Não | 0 |
| P_11 | O Passeio está no padrão da SMPU ? | Não | 0 |
| P_12 | A testada possui prática de estacionamento sobre o passeio ? | Sim | 0 |

| ID | Itens Avaliados | Respostas | Nota |
|---|---|---|---|
| P_8_1 | O piso tátil está no eixo da faixa livre ? | Não | 0 |
