# Lote 1 - Rota: Noroeste

| Diagnóstico da Calçada | Qualidade do Serviço | |
| Endereço: Av. Abílio Machado, 1830 | 53 | C |
| Data do Registro: 08/11/2019 14:15:14 | | |

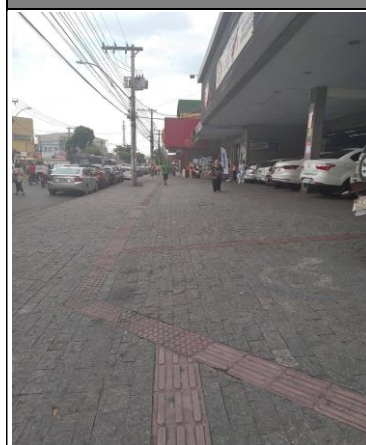
Foto Geral

| ID | Itens Avaliados | Respostas | Nota |
|---|---|---|---|
| P_9 | A calçada Possui Rebaixamento de Veículos correto ? | Não | 0 |
| P_11 | O Passeio está no padrão da SMPU ? | Não | 0 |
| P_12 | A testada possui prática de estacionamento sobre o passeio ? | Sim | 0 |
| P_16 | Classificação geral da calçada pelo pesquisador. | Regular | 5 |

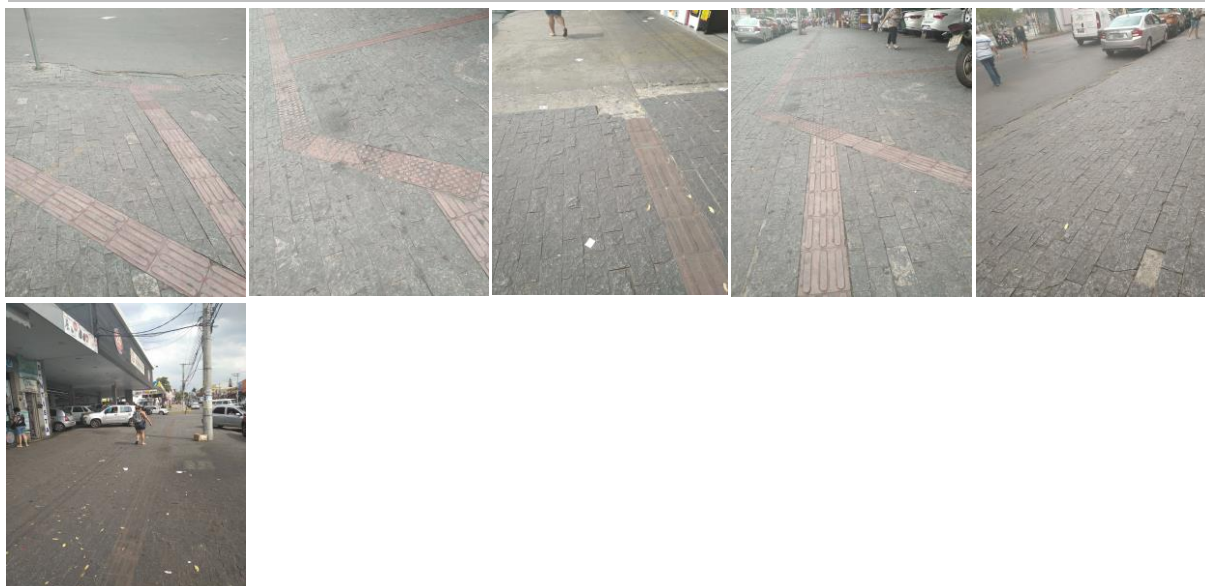
Fotos Complementares - Detalhes do Passeio

| ID | Itens Avaliados | Respostas | Nota |
|---|---|---|---|
| P_7_1_2 | Se for do Tipo 1, O rebaixo tem abas conforme a norma ? | Não | -1 |
| P_7_3_1 | O piso tátil de alerta e direcional do rebaixo está conforme a norma ? | Não | -1 |
