## Lote 4 - Rota: Contorno

**FRATAR**  
ENGENHARIA CONSULTIVA

| Diagnóstico da Calçada | Qualidade do Serviço | |
| Endereço: Av.Contorno, 5892 | 57 | C |

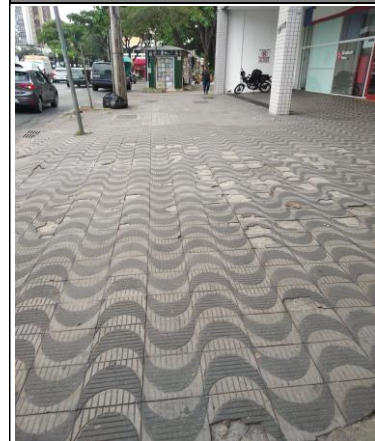
### Foto Geral

| ID | Itens Avaliados | Respostas | Nota |
|---|---|---|---|
| P_4 | Existência de Buracos ? | Muitos | 0 |
| P_5 | Condições Gerais do Piso e meio-fio da calçada ? | Péssimo | 0 |
| P_6 | Presença de desníveis ? | Leve | 7 |
| P_16 | Classificação geral da calçada pelo pesquisador. | Ruim | 0 |
