# Lote 1 - Rota: Noroeste

**FRATAR**  
ENGENHARIA CONSULTIVA

| Diagnóstico da Calçada | Qualidade do Serviço | |
| Endereço: Av. Brigadeiro Eduardo Gomes, 413 | 43 | D |

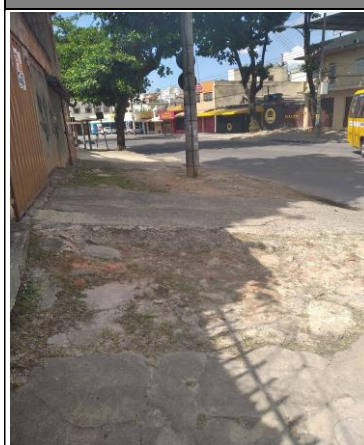
## Foto Geral

| ID | Itens Avaliados | Respostas | Nota |
|---|---|---|---|
| P_4 | Existência de Buracos ? | Muitos | 0 |
| P_5 | Condições Gerais do Piso e meio-fio da calçada ? | Péssimo | 0 |
| P_6 | Presença de desníveis ? | Médio | 3 |
| P_16 | Classificação geral da calçada pelo pesquisador. | Ruim | 0 |
