## Lote 4 - Rota: Contorno

| Diagnóstico da Calçada | Qualidade do Serviço | |
| Endereço: Av.Contorno, s/nº | 68 | C |
| Num. Lote CTM: 10522400090 | | |

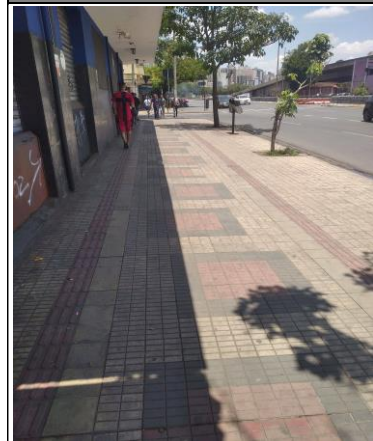
### Foto Geral

| ID | Itens Avaliados | Respostas | Nota |
|---|---|---|---|
| P_16 | Classificação geral da calçada pelo pesquisador. | Regular | 5 |

Observações: Acesso através da Rua dos Caetés, 1066

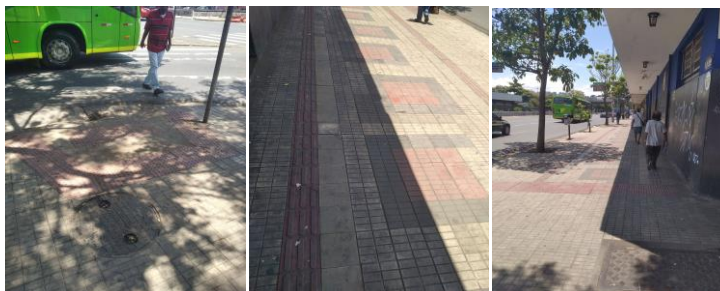
### Fotos Complementares - Detalhes do Passeio

| ID | Itens Avaliados | Respostas | Nota |
|---|---|---|---|
| P_4 | Existência de Buracos ? | Poucos | 5 |
| P_11 | O Passeio está no padrão da SMPU ? | Não | 0 |

| ID | Itens Avaliados | Respostas | Nota |
|---|---|---|---|
| P_7_1_2 | Se for do Tipo 1, O rebaixo tem abas conforme a norma ? | Não | -1 |
| P_7_3 | O rebaixo possui piso tátil ? | Tem só piso de alerta | -1 |
| P_8_1 | O piso tátil está no eixo da faixa livre ? | Não | 0 |
