# Lote 1 - Rota: Padre Pedro Pinto

| Diagnóstico da Calçada | Qualidade do Serviço | |
| Endereço: Rua Padre Pedro Pinto, 1003 | 65 | C |
| Data do Registro: 22/11/2019 09:45:27 | | |

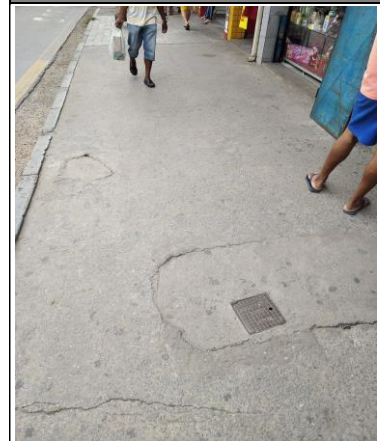
## Foto Geral

| ID | Itens Avaliados | Respostas | Nota |
|---|---|---|---|
| P_4 | Existência de Buracos ? | Poucos | 5 |
| P_5 | Condições Gerais do Piso e meio-fio da calçada ? | Regular | 5 |
| P_16 | Classificação geral da calçada pelo pesquisador. | Regular | 5 |
