## Lote 4 - Rota: Outros

**FRATAR**  
ENGENHARIA CONSULTIVA

| Diagnóstico da Calçada | Qualidade do Serviço | |
| Endereço: Antônio de Albuquerque, 4 | 51 | C |

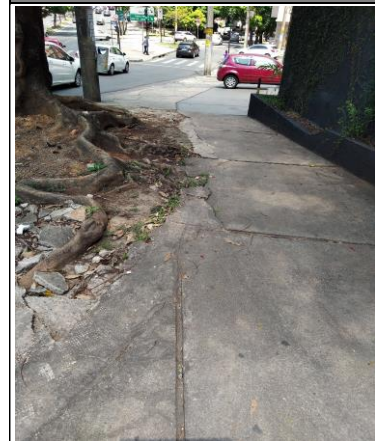
### Foto Geral

| ID | Itens Avaliados | Respostas | Nota |
|---|---|---|---|
| P_4 | Existência de Buracos ? | Muitos | 0 |
| P_5 | Condições Gerais do Piso e meio-fio da calçada ? | Péssimo | 0 |
| P_11 | O Passeio está no padrão da SMPU ? | Não | 0 |
| P_16 | Classificação geral da calçada pelo pesquisador. | Ruim | 0 |

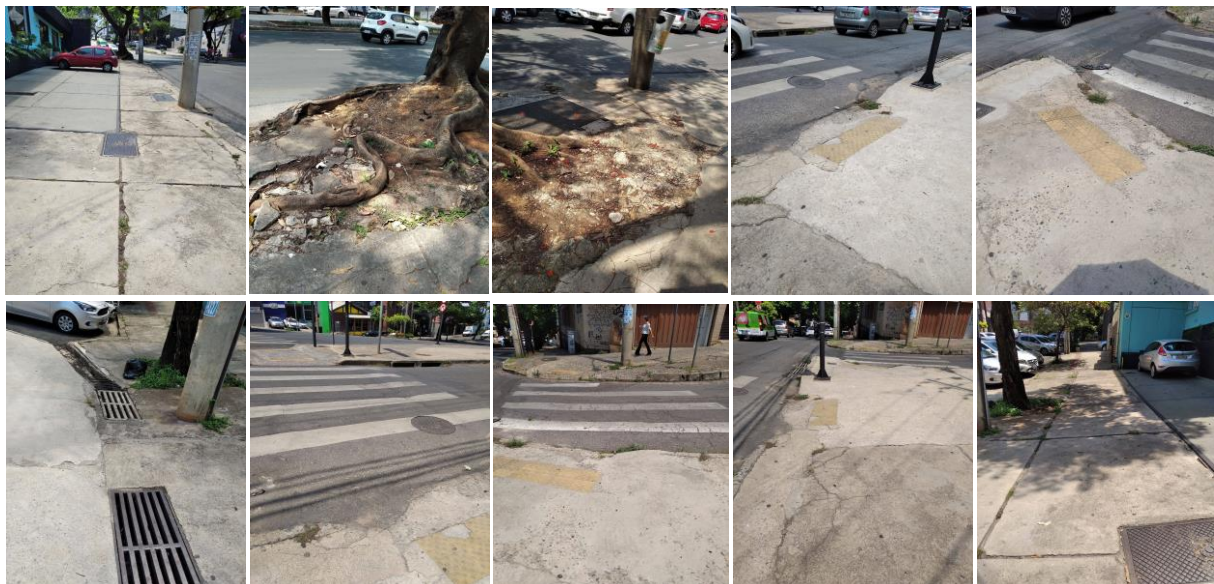
### Fotos Complementares - Detalhes do Passeio

| ID | Itens Avaliados | Respostas | Nota |
|---|---|---|---|
| P_7_3 | O rebaixo possui piso tátil ? | Tem só piso de alerta | -1 |
| P_13_1 | Dispositivo de Drenagem está devidamente instalado e bem conservado? | Não | -3 |
| P_13_2 | Dispositivo de Drenagem oferece risco para caminamento seguro de pedestre? | Sim | -5 |
