# Lote 1 - Rota: Padre Pedro Pinto

**FRATAR**  
ENGENHARIA CONSULTIVA

| Diagnóstico da Calçada | Qualidade do Serviço | |
| Endereço: Rua Padre Pedro Pinto, 1671 | 36 | D |

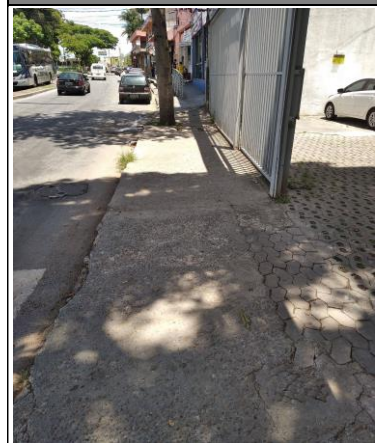
## Foto Geral

| ID | Itens Avaliados | Respostas | Nota |
|---|---|---|---|
| P_4 | Existência de Buracos ? | Muitos | 0 |
| P_5 | Condições Gerais do Piso e meio-fio da calçada ? | Péssimo | 0 |
| P_7 | Tem rebaixamento de calçada para Pedestre ? | Não, mas deveria ter. | 0 |
| P_9 | A calçada Possui Rebaixamento de Veículos correto ? | Não | 0 |
| P_11 | O Passeio está no padrão da SMPU ? | Não | 0 |
| P_16 | Classificação geral da calçada pelo pesquisador. | Ruim | 0 |
