| Diagnóstico da Calçada | Qualidade do Serviço | |
| Endereço: Av. Augusto de Lima, 1382 | 80 | B |
| Data do Registro: 07/11/2019 10:29:18 | | |
| Num. Lote CTM: 10364800035 | | |

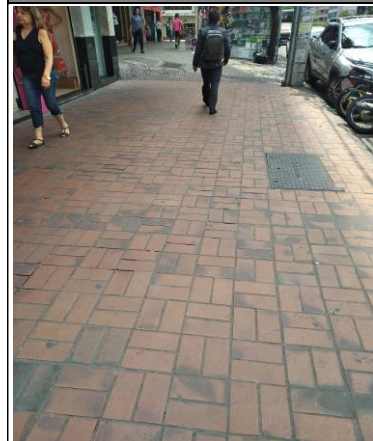
Foto Geral

| ID | Itens Avaliados | Respostas | Nota |
|---|---|---|---|
| P_16 | Classificação geral da calçada pelo pesquisador. | Ótimo(a) | 10 |
