# Lote 1 - Rota: Carlos Luz

**FRATAR**  
ENGENHARIA CONSULTIVA

| Diagnóstico da Calçada | Qualidade do Serviço | |
| Endereço: Rua Conceição do Mato Dentro, 443 | 39 | D |

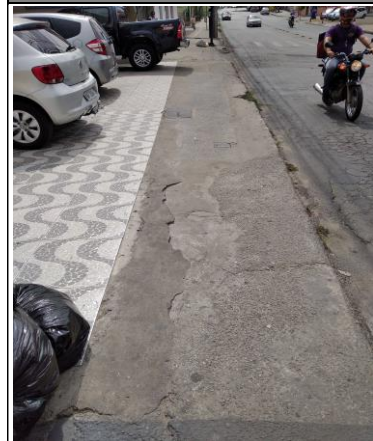
## Foto Geral

| ID | Itens Avaliados | Respostas | Nota |
|---|---|---|---|
| P_5 | Condições Gerais do Piso e meio-fio da calçada ? | Péssimo | 0 |
| P_11 | O Passeio está no padrão da SMPU ? | Não | 0 |
| P_12 | A testada possui prática de estacionamento sobre o passeio ? | Sim | 0 |
| P_16 | Classificação geral da calçada pelo pesquisador. | Ruim | 0 |
