# Lote 4 - Rota: Raja Gabágia

**FRATAR**  
ENGENHARIA CONSULTIVA

| Diagnóstico da Calçada | Qualidade do Serviço | |
| Endereço: Av. Raja Gabágia, 4880 | 36 | D |

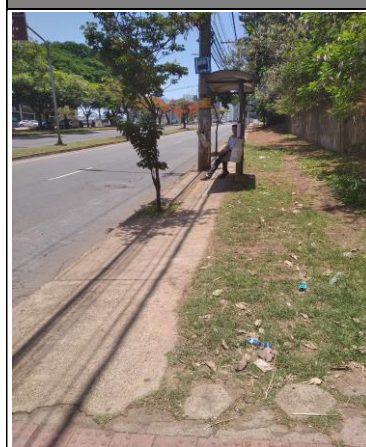
## Foto Geral

| ID | Itens Avaliados | Respostas | Nota |
|---|---|---|---|
| P_4 | Existência de Buracos ? | Muitos | 0 |
| P_5 | Condições Gerais do Piso e meio-fio da calçada ? | Péssimo | 0 |
| P_7 | Tem rebaixamento de calçada para Pedestre ? | Não, mas deveria ter. | 0 |
| P_16 | Classificação geral da calçada pelo pesquisador. | Ruim | 0 |
