## Lote 4 - Rota: Raja Gabágia

| Diagnóstico da Calçada | Qualidade do Serviço | |
| Endereço: Av. Raja Gabaglia, 1716 | 88 | B |
| Data do Registro: 07/11/2019 11:06:02 | | |

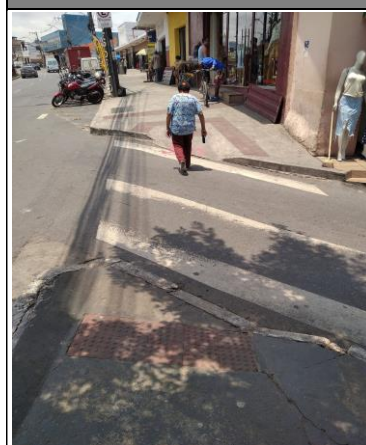
Foto Geral

| ID | Itens Avaliados | Respostas | Nota |
|---|---|---|---|
| P_16 | Classificação geral da calçada pelo pesquisador. | Regular | 5 |

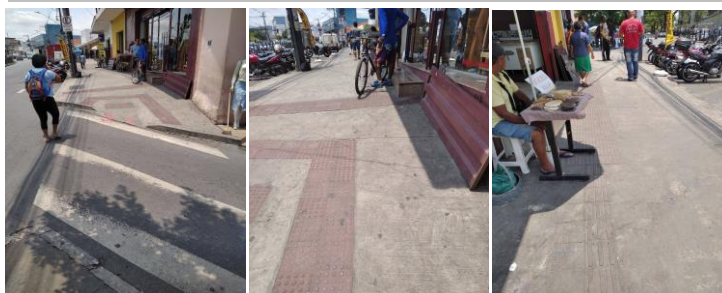
Fotos Complementares - Detalhes do Passeio

| ID | Itens Avaliados | Respostas | Nota |
|---|---|---|---|
| P_7_1_2 | Se for do Tipo 1, O rebaixo tem abas conforme a norma ? | Não | -1 |
| P_7_3 | O rebaixo possui piso tátil ? | Tem só piso de alerta | -1 |
| P_8_1 | O piso tátil está no eixo da faixa livre ? | Não | 0 |
