# Lote 4 - Rota: Raja Gabágia

| Diagnóstico da Calçada | Qualidade do Serviço | |
| Endereço: Av. Raja Gabágia, 70 | 63 | C |
| Data do Registro: 06/11/2019 15:16:05 | | |

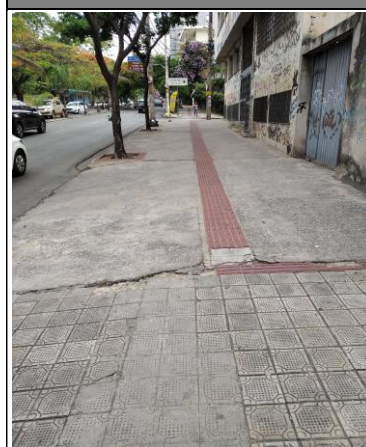
## Foto Geral

| ID | Itens Avaliados | Respostas | Nota |
|---|---|---|---|
| P_4 | Existência de Buracos ? | Poucos | 5 |
| P_5 | Condições Gerais do Piso e meio-fio da calçada ? | Regular | 5 |
| P_9 | A calçada Possui Rebaixamento de Veículos correto ? | Não | 0 |
| P_11 | O Passeio está no padrão da SMPU ? | Não | 0 |
| P_16 | Classificação geral da calçada pelo pesquisador. | Regular | 5 |

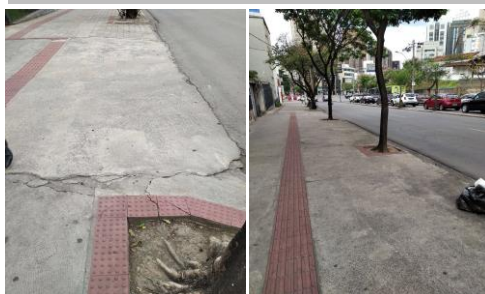
### Fotos Complementares - Detalhes do Passeio

| ID | Itens Avaliados | Respostas | Nota |
|---|---|---|---|
| P_7_1_2 | Se for do Tipo 1, O rebaixo tem abas conforme a norma ? | Não | -1 |
| P_7_3_1 | O piso tátil de alerta e direcional do rebaixo está conforme a norma ? | Não | -1 |
