## Lote 5 - Rota: Afonso Pena

**FRATAR**  
ENGENHARIA CONSULTIVA

| Diagnóstico da Calçada | Qualidade do Serviço | |
|---|---|---|
| Endereço: Av. Afonso Pena, 1940 | 88 | B |
| Data do Registro: 02/11/2019 12:32:26 | | |

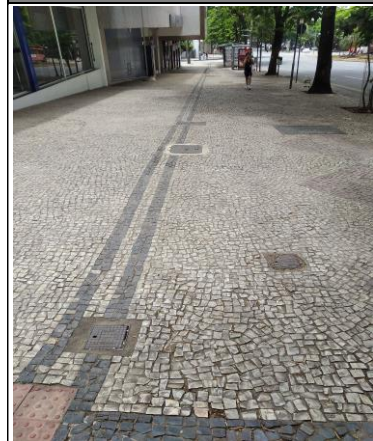
### Foto Geral

| ID | Itens Avaliados | Respostas | Nota |
|---|---|---|---|
| P_3 | Tipo de revestimento da calçada ? | Pedra Portuguesa | 8 |
| P_5 | Condições Gerais do Piso e meio-fio da calçada ? | Ótimo(a) | 10 |
| P_11 | O Passeio está no padrão da SMPU ? | Não | 0 |
| P_16 | Classificação geral da calçada pelo pesquisador. | Ótimo(a) | 10 |
