# Lote 4 - Rota: Raja Gabágia

**FRATAR**  
ENGENHARIA CONSULTIVA

| Diagnóstico da Calçada | Qualidade do Serviço | |
|---|---|---|
| Endereço: Av. Raja Gabágia, 3605 | 66 | C |

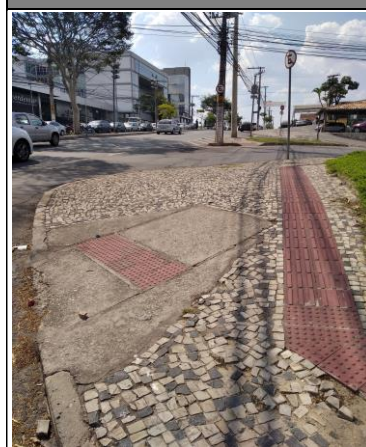
## Foto Geral

| ID | Itens Avaliados | Respostas | Nota |
|---|---|---|---|
| P_4 | Existência de Buracos ? | Poucos | 5 |
| P_5 | Condições Gerais do Piso e meio-fio da calçada ? | Regular | 5 |
| P_16 | Classificação geral da calçada pelo pesquisador. | Regular | 5 |

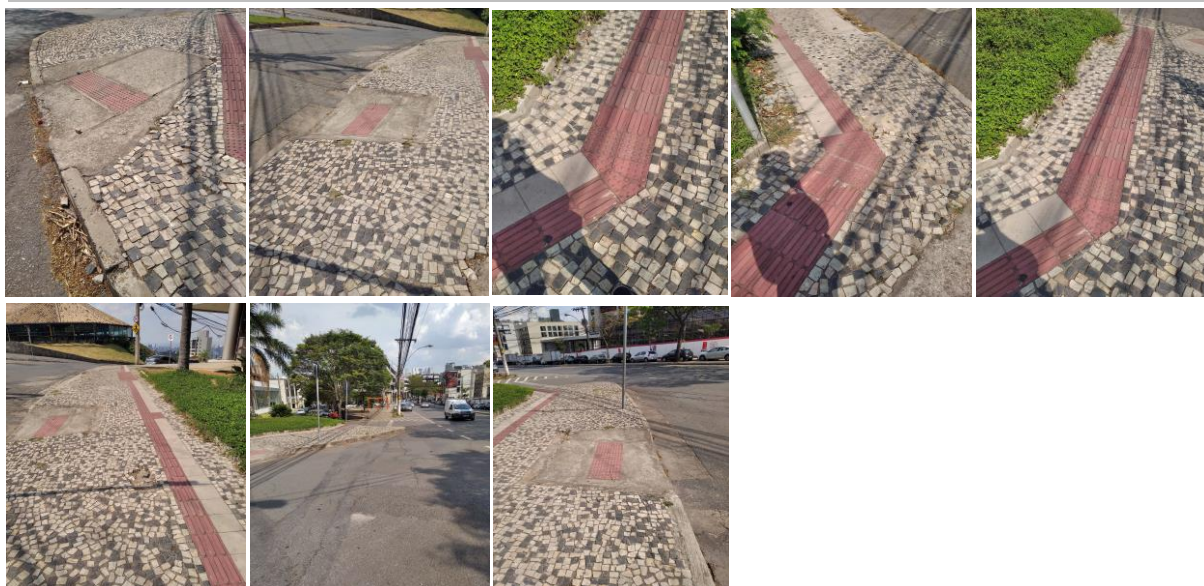
## Fotos Complementares - Detalhes do Passeio

| ID | Itens Avaliados | Respostas | Nota |
|---|---|---|---|
| P_7_1_2 | Se for do Tipo 1, O rebaixo tem abas conforme a norma ? | Não | -1 |
| P_7_3 | O rebaixo possui piso tátil ? | Tem só piso de alerta | -1 |
| P_8_1 | O piso tátil está no eixo da faixa livre ? | Não | 0 |
