# Lote 1 - Rota: Padre Pedro Pinto

**FRATAR**  
ENGENHARIA CONSULTIVA

| Diagnóstico da Calçada | Qualidade do Serviço | |
| Endereço: Rua Padre Pedro Pinto, 5870 | 55 | C |

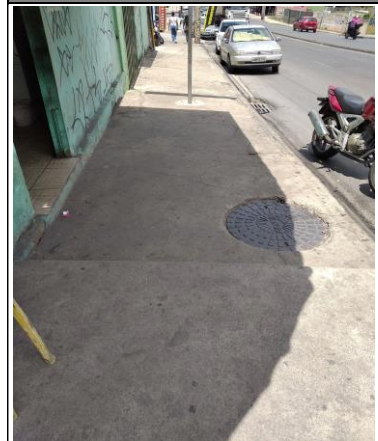
## Foto Geral

| ID | Itens Avaliados | Respostas | Nota |
|---|---|---|---|
| P_5 | Condições Gerais do Piso e meio-fio da calçada ? | Regular | 5 |
| P_6 | Presença de desníveis ? | Severo | 0 |
| P_9 | A calçada Possui Rebaixamento de Veículos correto ? | Não | 0 |
| P_11 | O Passeio está no padrão da SMPU ? | Não | 0 |
| P_16 | Classificação geral da calçada pelo pesquisador. | Ruim | 0 |
