# Lote 1 - Rota: Padre Pedro Pinto

**FRATAR**  
ENGENHARIA CONSULTIVA

| Diagnóstico da Calçada | Qualidade do Serviço | |
| Endereço: Rua Padre Pedro Pinto, 243 | 59 | C |

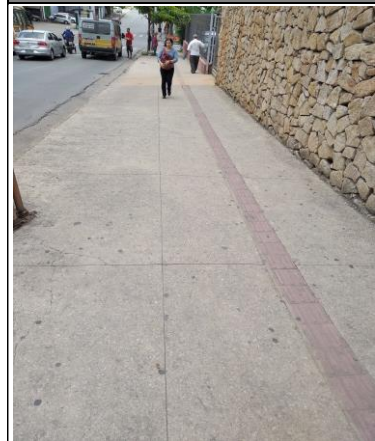
Foto Geral

| ID | Itens Avaliados | Respostas | Nota |
|---|---|---|---|
| P_4 | Existência de Buracos ? | Poucos | 5 |
| P_5 | Condições Gerais do Piso e meio-fio da calçada ? | Regular | 5 |
| P_6 | Presença de desníveis ? | Leve | 7 |
| P_9 | A calçada Possui Rebaixamento de Veículos correto ? | Não | 0 |
| P_11 | O Passeio está no padrão da SMPU ? | Não | 0 |
| P_16 | Classificação geral da calçada pelo pesquisador. | Regular | 5 |
