## Lote 4 - Rota: Contorno

| Diagnóstico da Calçada | Qualidade do Serviço | |
| Endereço: Av.Contorno, 4456 | 73 | B |
| Data do Registro: 04/11/2019 16:29:55 | | |

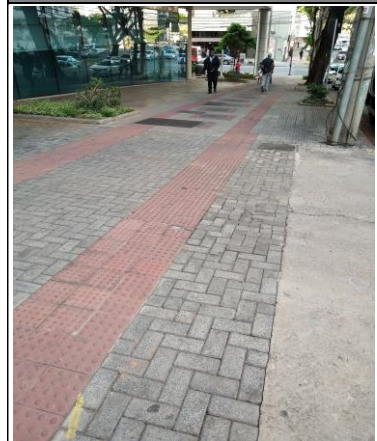
Foto Geral

| ID | Itens Avaliados | Respostas | Nota |
|---|---|---|---|
| P_4 | Existência de Buracos ? | Poucos | 5 |
| P_5 | Condições Gerais do Piso e meio-fio da calçada ? | Regular | 5 |
| P_16 | Classificação geral da calçada pelo pesquisador. | Regular | 5 |

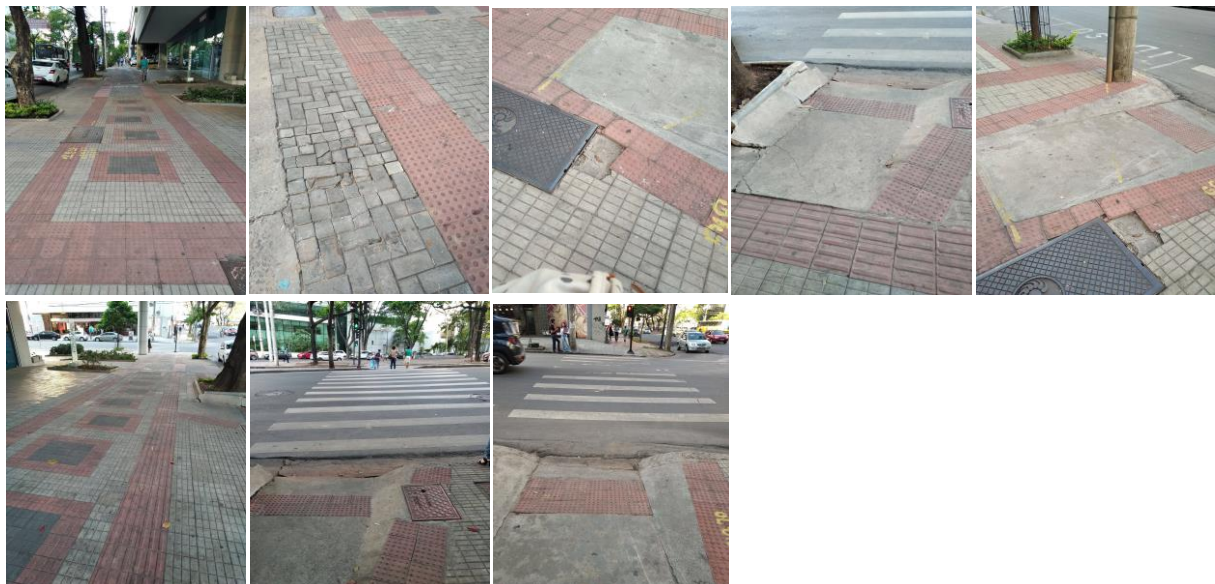
Fotos Complementares - Detalhes do Passeio

| ID | Itens Avaliados | Respostas | Nota |
|---|---|---|---|
| P_7_1_2 | Se for do Tipo 1, O rebaixo tem abas conforme a norma ? | Não | -1 |
| P_7_3 | O rebaixo possui piso tátil ? | Tem só piso de alerta | -1 |
| P_8_8 | O piso tátil está em boas condições aparentes? | Não | 0 |
| P_8_9 | O piso tátil apresenta desenho com bom senso? | Não | 0 |
