## Lote 4 - Rota: Raja Gabágia

**FRATAR**  
ENGENHARIA CONSULTIVA

| Diagnóstico da Calçada | Qualidade do Serviço | |
| Endereço: Av. Raja Gabágia, 2021 | 88 | B |

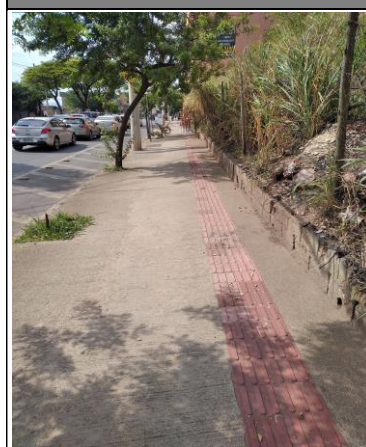
### Foto Geral

| ID | Itens Avaliados | Respostas | Nota |
|---|---|---|---|
| P_16 | Classificação geral da calçada pelo pesquisador. | Regular | 5 |

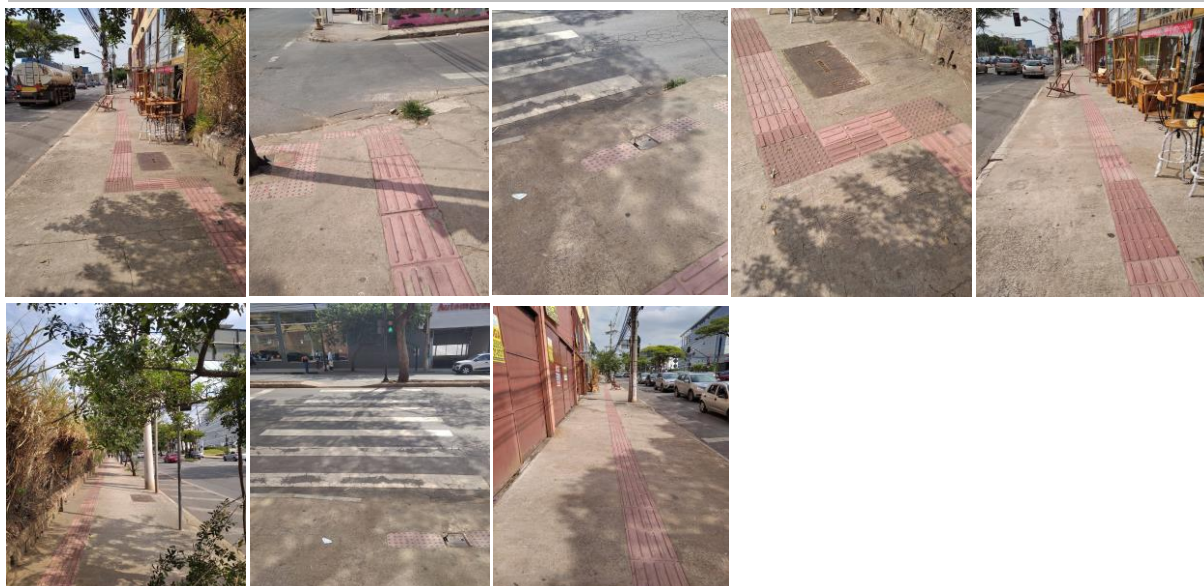
### Fotos Complementares - Detalhes do Passeio

| ID | Itens Avaliados | Respostas | Nota |
|---|---|---|---|
| P_11 | O Passeio está no padrão da SMPU ? | Não | 0 |

| ID | Itens Avaliados | Respostas | Nota |
|---|---|---|---|
| P_7_3 | O rebaixo possui piso tátil ? | Tem só piso de alerta | -1 |
| P_7_3_1 | O piso tátil de alerta e direcional do rebaixo está conforme a norma ? | Não | -1 |
