# Lote 1 - Rota: Noroeste

**FRATAR**  
ENGENHARIA CONSULTIVA

| Diagnóstico da Calçada | Qualidade do Serviço | |
| Endereço: Av. Ivaí, 425 | 67 | C |

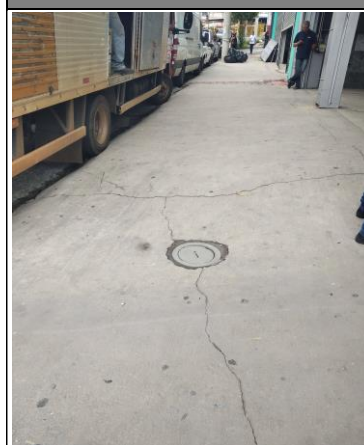
## Foto Geral

| ID | Itens Avaliados | Respostas | Nota |
|---|---|---|---|
| P_5 | Condições Gerais do Piso e meio-fio da calçada ? | Regular | 5 |
| P_6 | Presença de desníveis ? | Leve | 7 |
| P_9 | A calçada Possui Rebaixamento de Veículos correto ? | Não | 0 |
| P_11 | O Passeio está no padrão da SMPU ? | Não | 0 |
