| Diagnóstico da Calçada | Qualidade do Serviço | |
| Endereço: Rua Rio Grande do Norte, 1435 | 68 | C |
| Num. Lote CTM: 10028700185 | | |

## Lote 5 - Rota: Afonso Pena

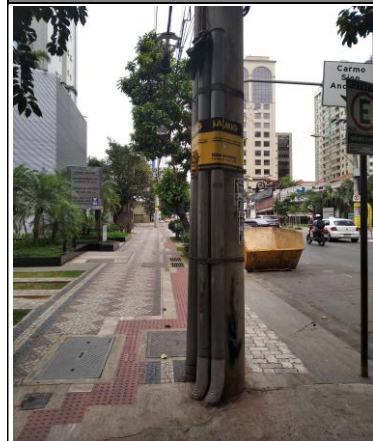
Foto Geral

| ID | Itens Avaliados | Respostas | Nota |
|---|---|---|---|
| P_16 | Classificação geral da calçada pelo pesquisador. | Regular | 5 |

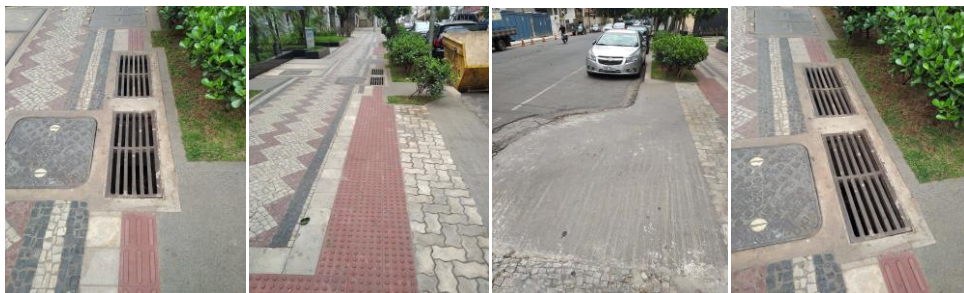
Fotos Complementares - Detalhes do Passeio

| ID | Itens Avaliados | Respostas | Nota |
|---|---|---|---|
| P_8_8 | O piso tátil está em boas condições aparentes? | Não | 0 |
| P_8_9 | O piso tátil apresenta desenho com bom senso? | Não | 0 |
| P_13_2 | Dispositivo de Drenagem oferece risco para caminamento seguro de pedestre? | Sim | -5 |
