Diagnóstico da Calçada	Qualidade do Serviço	
Endereço: Av. Raja Gabaglia, s/nº	60	C
Data do Registro: 11/11/2019 11:16:38		
Num. Lote CTM: 101412100830

Diagnóstico da Calçada	Qualidade do Serviço		Complemento do Diagnóstico
Endereço: Av. Raja Gabágia, s/nº Data do Registro: 11/11/2019 11:16:38 Num. Lote CTM: 101412100830	60	C

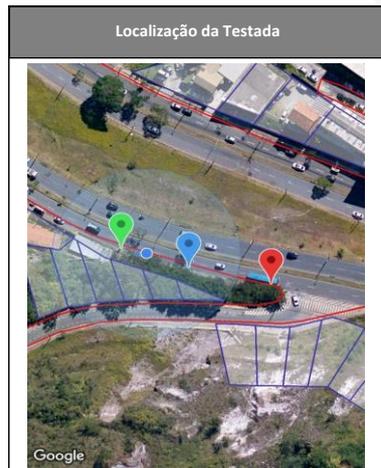
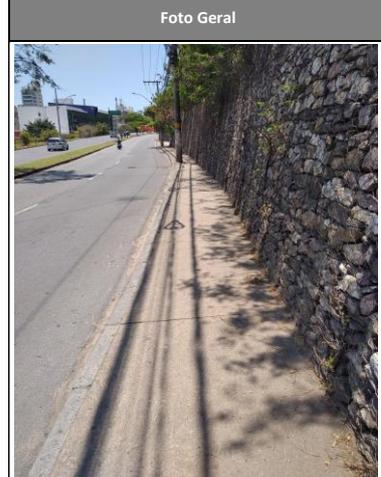
ID	Itens Avaliados	Respostas	Nota
P_1	O Mobiliário urbano está dentro da faixa de serviço de 70 cm ?	Sim	-
P_2	Qual a largura livre do Passeio ?	Entre 1.20 m e 1.50 m	6
P_3	Tipo de revestimento da calçada ?	Concreto	10
P_4	Existência de Buracos ?	Poucos	5
P_5	Condições Gerais do Piso e meio-fio da calçada ?	Regular	5
P_6	Presença de desníveis ?	Nenhum	10
P_7	Tem rebaixamento de calçada para Pedestre ?	Sim	9
P_8	Possui piso tátil ao longo da Calçada ?	Não	-
P_9	A calçada Possui Rebaixamento de Veículos correto ?	N.A	0
P_10	Existência de altura livre menor que 2,10 m ?	Não	-
P_11	O Passeio está no padrão da SMPU ?	Não	0
P_12	A testada possui prática de estacionamento sobre o passeio ?	Não	10
P_13	Existe algum dispositivo de Drenagem sobre a calçada ?	Não	0
P_14	Existe PED em frente a testada ?	Não	-
P_15	Existe FTP em frente a testada ?	Não	-
P_16	Classificação geral da calçada pelo pesquisador.	Regular	5

Observações: Área de ocupação ambiental
