## Lote 3 - Rota: Antônio Carlos II

**FRATAR**  
ENGENHARIA CONSULTIVA

| Diagnóstico da Calçada | Qualidade do Serviço | |
| Endereço: Av. Portugal, 735 | 44 | D |

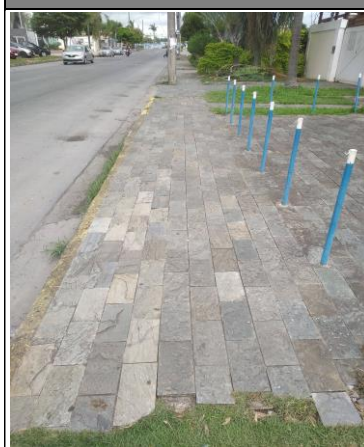
### Foto Geral

| ID | Itens Avaliados | Respostas | Nota |
|---|---|---|---|
| P_4 | Existência de Buracos ? | Poucos | 5 |
| P_5 | Condições Gerais do Piso e meio-fio da calçada ? | Regular | 5 |
| P_6 | Presença de desníveis ? | Médio | 3 |
| P_9 | A calçada Possui Rebaixamento de Veículos correto ? | Não | 0 |
| P_16 | Classificação geral da calçada pelo pesquisador. | Regular | 5 |
