| Diagnóstico da Calçada | Qualidade do Serviço | |
| Endereço: Av. Portugal, 3060 | 37 | D |
| Data do Registro: 16/11/2019 13:08:15 | | |
| Num. Lote CTM: 200008400315 | | |

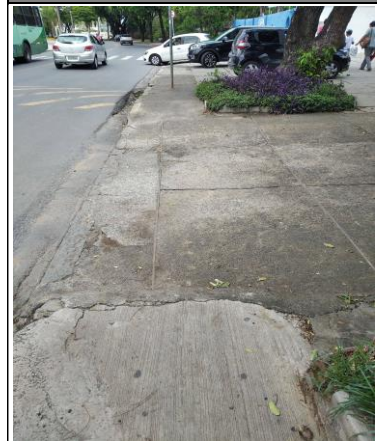
Foto Geral

| ID | Itens Avaliados | Respostas | Nota |
|---|---|---|---|
| P_4 | Existência de Buracos ? | Muitos | 0 |
| P_5 | Condições Gerais do Piso e meio-fio da calçada ? | Péssimo | 0 |
| P_6 | Presença de desníveis ? | Médio | 3 |
| P_16 | Classificação geral da calçada pelo pesquisador. | Ruim | 0 |
