# Lote 4 - Rota: Raja Gabágia

**FRATAR**  
ENGENHARIA CONSULTIVA

| Diagnóstico da Calçada | Qualidade do Serviço | |
| Endereço: Av. Raja Gabágia, 4678 | 33 | D |

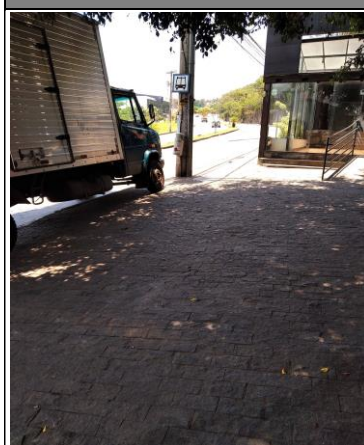
## Foto Geral

| ID | Itens Avaliados | Respostas | Nota |
|---|---|---|---|
| P_4 | Existência de Buracos ? | Muitos | 0 |
| P_5 | Condições Gerais do Piso e meio-fio da calçada ? | Péssimo | 0 |
| P_6 | Presença de desníveis ? | Médio | 3 |
| P_12 | A testada possui prática de estacionamento sobre o passeio ? | Sim | 0 |
| P_16 | Classificação geral da calçada pelo pesquisador. | Ruim | 0 |

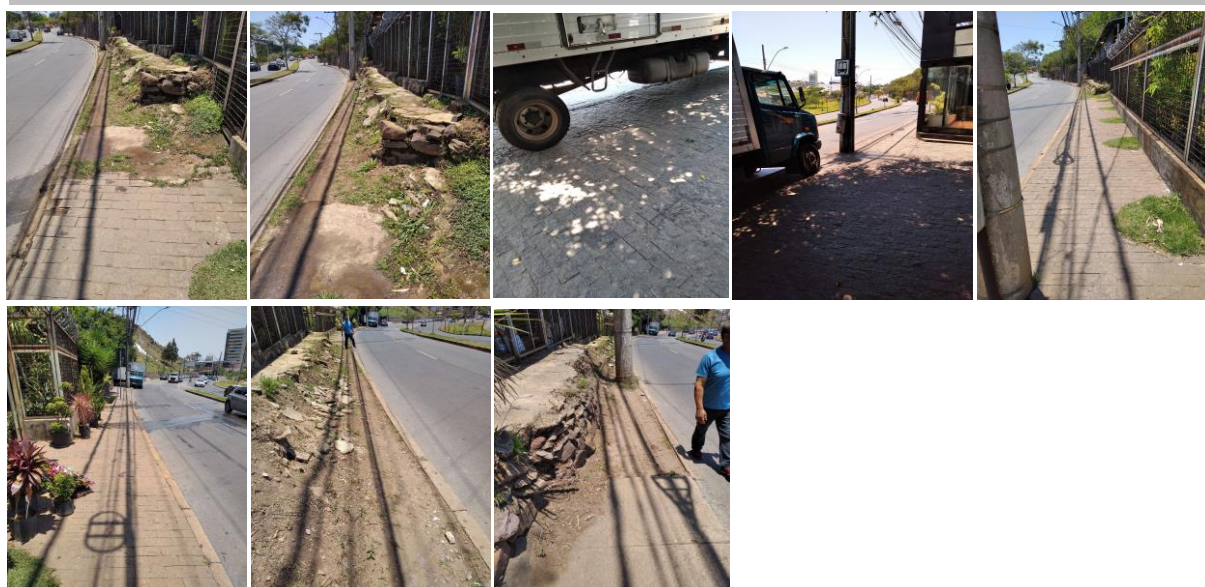
## Fotos Complementares - Detalhes do Passeio

| ID | Itens Avaliados | Respostas | Nota |
|---|---|---|---|
| P_9 | A calçada Possui Rebaixamento de Veículos correto ? | Não | 0 |
