## Lote 4 - Rota: Contorno

**FRATAR**  
ENGENHARIA CONSULTIVA

| Diagnóstico da Calçada | Qualidade do Serviço | |
| Endereço: Av.Contorno, 2874 | 65 | C |

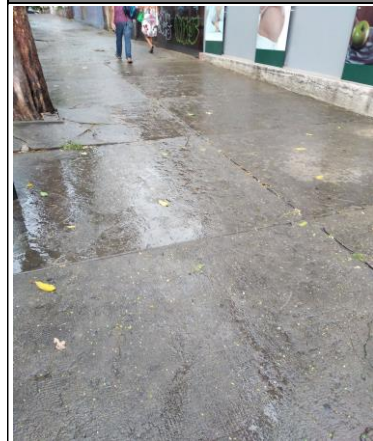
### Foto Geral

| ID | Itens Avaliados | Respostas | Nota |
|---|---|---|---|
| P_4 | Existência de Buracos ? | Poucos | 5 |
| P_5 | Condições Gerais do Piso e meio-fio da calçada ? | Regular | 5 |
| P_16 | Classificação geral da calçada pelo pesquisador. | Regular | 5 |
