## Lote 4 - Rota: Contorno

**FRATAR**  
ENGENHARIA CONSULTIVA

| Diagnóstico da Calçada | Qualidade do Serviço | |
| Endereço: Av.Contorno, 1986 | 65 | C |

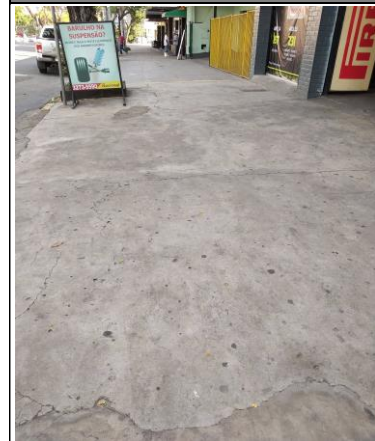
### Foto Geral

| ID | Itens Avaliados | Respostas | Nota |
|---|---|---|---|
| P_4 | Existência de Buracos ? | Poucos | 5 |
| P_5 | Condições Gerais do Piso e meio-fio da calçada ? | Péssimo | 0 |
| P_11 | O Passeio está no padrão da SMPU ? | Não | 0 |
| P_16 | Classificação geral da calçada pelo pesquisador. | Ruim | 0 |
