# Lote 1 - Rota: Noroeste

**FRATAR**  
ENGENHARIA CONSULTIVA

| Diagnóstico da Calçada | Qualidade do Serviço | |
| Endereço: Av. Brigadeiro Eduardo Gomes, 780 | 70 | C |

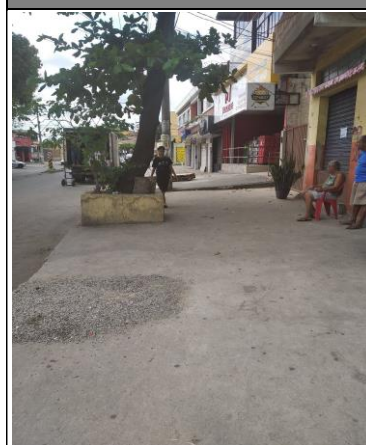
## Foto Geral

| ID | Itens Avaliados | Respostas | Nota |
|---|---|---|---|
| P_5 | Condições Gerais do Piso e meio-fio da calçada ? | Regular | 5 |
| P_9 | A calçada Possui Rebaixamento de Veículos correto ? | Não | 0 |
| P_11 | O Passeio está no padrão da SMPU ? | Não | 0 |
| P_16 | Classificação geral da calçada pelo pesquisador. | Regular | 5 |
