# Lote 1 - Rota: Noroeste

| Diagnóstico da Calçada | Qualidade do Serviço | |
| Endereço: Av. Ivaí, 119 | 53 | C |
| Data do Registro: 25/11/2019 15:01:40 | | |

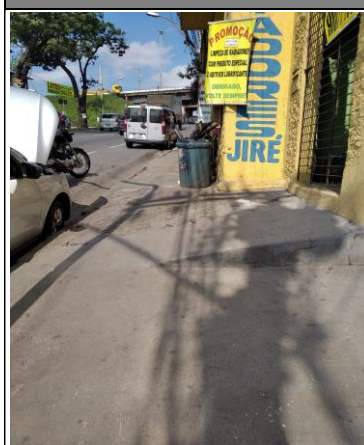
## Foto Geral

| ID | Itens Avaliados | Respostas | Nota |
|---|---|---|---|
| P_4 | Existência de Buracos ? | Poucos | 5 |
| P_5 | Condições Gerais do Piso e meio-fio da calçada ? | Regular | 5 |
| P_6 | Presença de desníveis ? | Médio | 3 |
| P_16 | Classificação geral da calçada pelo pesquisador. | Ruim | 0 |
