# Lote 4 - Rota: Raja Gabágia

| Diagnóstico da Calçada | Qualidade do Serviço | |
| Endereço: Av. Olegário Maciel, 1288 | 83 | B |
| Num. Lote CTM: 10243000365 | | |

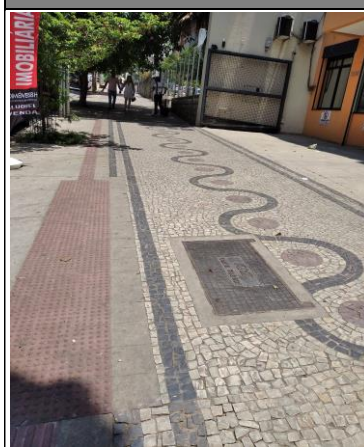
## Foto Geral

| ID | Itens Avaliados | Respostas | Nota |
|---|---|---|---|
| P_16 | Classificação geral da calçada pelo pesquisador. | Regular | 5 |

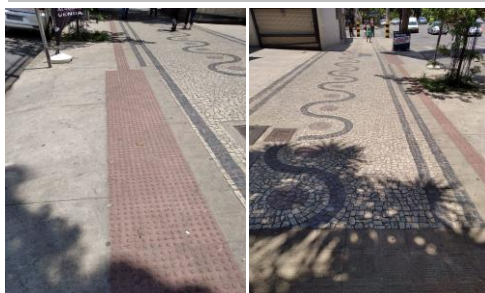
## Fotos Complementares - Detalhes do Passeio

| ID | Itens Avaliados | Respostas | Nota |
|---|---|---|---|
| P_8_1 | O piso tátil está no eixo da faixa livre ? | Não | 0 |
| P_8_2 | Se tem uma leve mudança de direção está conforme a norma ? | Não | 0 |
