## Lote 4 - Rota: Contorno

| Diagnóstico da Calçada | Qualidade do Serviço | |
| Endereço: Av.Contorno, 1922 | 65 | C |
| Data do Registro: 04/11/2019 15:54:01 | | |

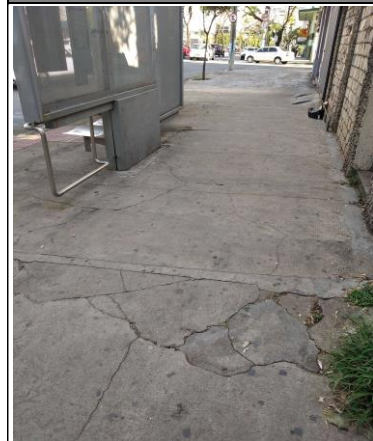
### Foto Geral

| ID | Itens Avaliados | Respostas | Nota |
|---|---|---|---|
| P_4 | Existência de Buracos ? | Poucos | 5 |
| P_5 | Condições Gerais do Piso e meio-fio da calçada ? | Péssimo | 0 |
| P_11 | O Passeio está no padrão da SMPU ? | Não | 0 |
| P_16 | Classificação geral da calçada pelo pesquisador. | Ruim | 0 |
