# Lote 5 - Rota: Afonso Pena

**FRATAR**  
ENGENHARIA CONSULTIVA

| Diagnóstico da Calçada | Qualidade do Serviço | |
| Endereço: Av. Getúlio Vargas, 696 | 58 | C |

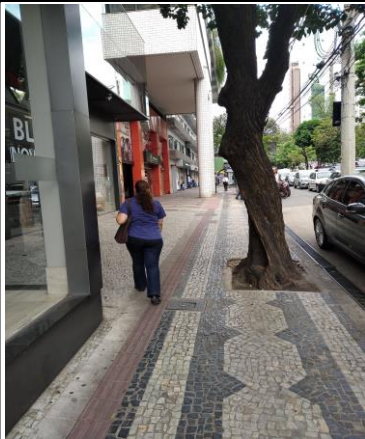
## Foto Geral

| ID | Itens Avaliados | Respostas | Nota |
|---|---|---|---|
| P_16 | Classificação geral da calçada pelo pesquisador. | Regular | 5 |

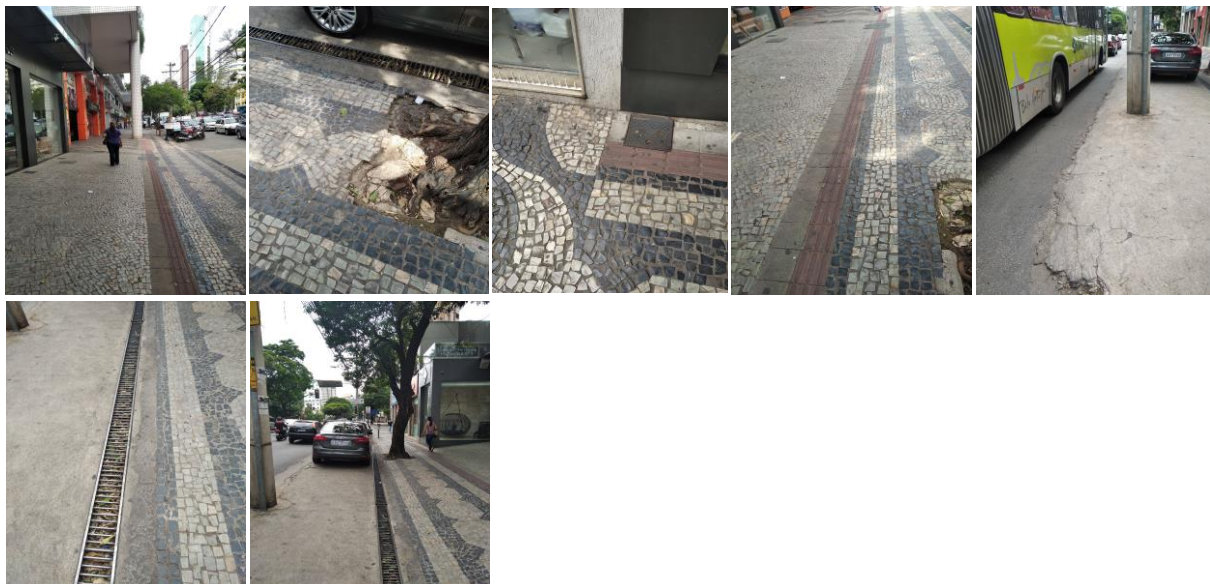
## Fotos Complementares - Detalhes do Passeio

| ID | Itens Avaliados | Respostas | Nota |
|---|---|---|---|
| P_4 | Existência de Buracos ? | Poucos | 5 |
| P_9 | A calçada Possui Rebaixamento de Veículos correto ? | Não | 0 |
| P_12 | A testada possui prática de estacionamento sobre o passeio ? | Sim | 0 |

| ID | Itens Avaliados | Respostas | Nota |
|---|---|---|---|
| P_8_1 | O piso tátil está no eixo da faixa livre ? | Não | 0 |
