## Lote 3 - Rota: Antônio Carlos II

**FRATAR**  
ENGENHARIA CONSULTIVA

| Diagnóstico da Calçada | Qualidade do Serviço | |
| Endereço: Av. Portugal, 710 | 40 | D |

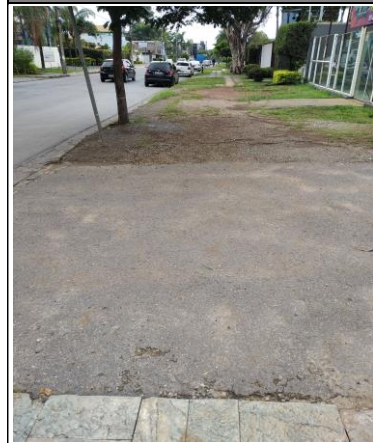
Foto Geral

| ID | Itens Avaliados | Respostas | Nota |
|---|---|---|---|
| P_3 | Tipo de revestimento da calçada ? | Terra | -10 |
| P_4 | Existência de Buracos ? | Muitos | 0 |
| P_5 | Condições Gerais do Piso e meio-fio da calçada ? | Péssimo | 0 |
| P_16 | Classificação geral da calçada pelo pesquisador. | Ruim | 0 |
