| Diagnóstico da Calçada | Qualidade do Serviço | |
| Endereço: Av. Afonso Pena, 3447 | 47 | D |
| Num. Lote CTM: 80608000385 | | |

## Lote 5 - Rota: Afonso Pena

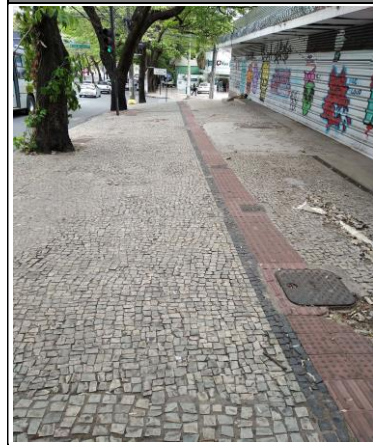
Foto Geral

| ID | Itens Avaliados | Respostas | Nota |
|---|---|---|---|
| P_4 | Existência de Buracos ? | Muitos | 0 |
| P_5 | Condições Gerais do Piso e meio-fio da calçada ? | Péssimo | 0 |
| P_16 | Classificação geral da calçada pelo pesquisador. | Ruim | 0 |
