# Lote 1 - Rota: Padre Pedro Pinto

**FRATAR**  
ENGENHARIA CONSULTIVA

| Diagnóstico da Calçada | Qualidade do Serviço | |
| Endereço: Rua Padre Pedro Pinto, 1465 | 29 | E |

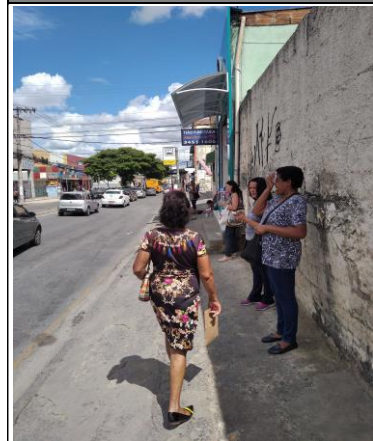
Foto Geral

| ID | Itens Avaliados | Respostas | Nota |
|---|---|---|---|
| P_5 | Condições Gerais do Piso e meio-fio da calçada ? | Péssimo | 0 |
| P_6 | Presença de desníveis ? | Severo | 0 |
| P_7 | Tem rebaixamento de calçada para Pedestre ? | Não, mas deveria ter. | 0 |
| P_16 | Classificação geral da calçada pelo pesquisador. | Ruim | 0 |

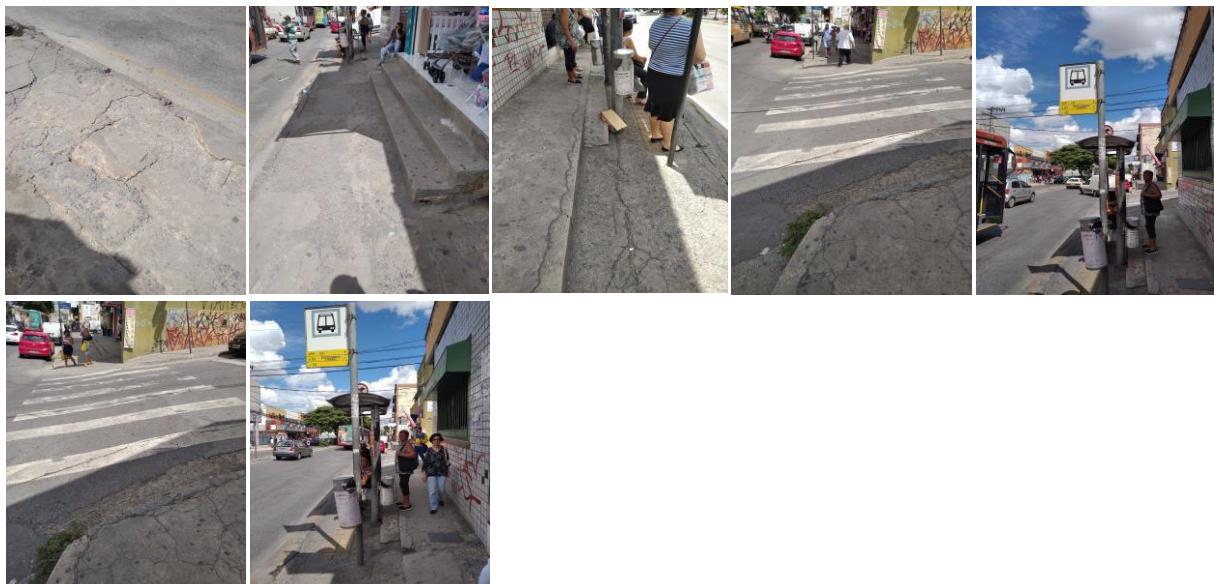
Fotos Complementares - Detalhes do Passeio

| ID | Itens Avaliados | Respostas | Nota |
|---|---|---|---|
| P_4 | Existência de Buracos ? | Poucos | 5 |
