# Lote 4 - Rota: Raja Gabágia

**FRATAR**  
ENGENHARIA CONSULTIVA

| Diagnóstico da Calçada | Qualidade do Serviço | |
| Endereço: Rua São Paulo, 1422 | 63 | C |

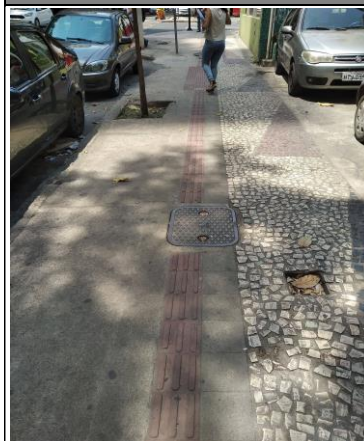
## Foto Geral

| ID | Itens Avaliados | Respostas | Nota |
|---|---|---|---|
| P_4 | Existência de Buracos ? | Poucos | 5 |
| P_5 | Condições Gerais do Piso e meio-fio da calçada ? | Regular | 5 |
| P_16 | Classificação geral da calçada pelo pesquisador. | Regular | 5 |

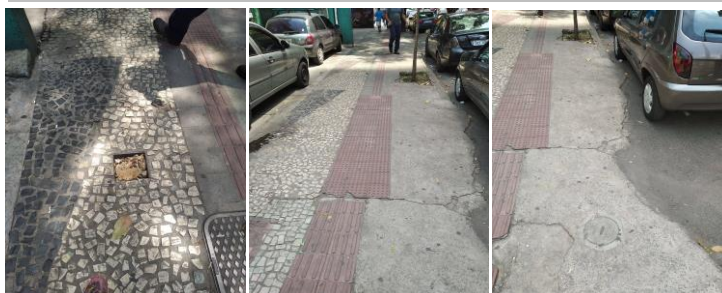
## Fotos Complementares - Detalhes do Passeio

| ID | Itens Avaliados | Respostas | Nota |
|---|---|---|---|
| P_8_1 | O piso tátil está no eixo da faixa livre ? | Não | 0 |
| P_8_8 | O piso tátil está em boas condições aparentes? | Não | 0 |
| P_8_9 | O piso tátil apresenta desenho com bom senso? | Não | 0 |
