# Lote 1 - Rota: Noroeste

| Diagnóstico da Calçada | Qualidade do Serviço | |
| Endereço: Av. Brigadeiro Eduardo Gomes, 859 | 60 | C |
| Data do Registro: 26/11/2019 15:04:41 | | |

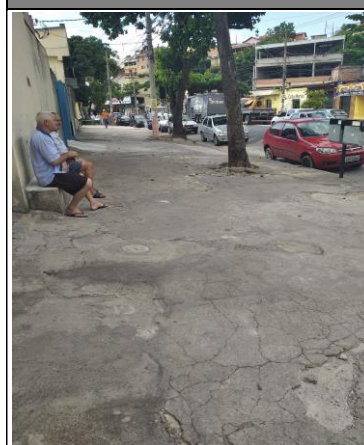
## Foto Geral

| ID | Itens Avaliados | Respostas | Nota |
|---|---|---|---|
| P_4 | Existência de Buracos ? | Muitos | 0 |
| P_5 | Condições Gerais do Piso e meio-fio da calçada ? | Péssimo | 0 |
| P_11 | O Passeio está no padrão da SMPU ? | Não | 0 |
| P_16 | Classificação geral da calçada pelo pesquisador. | Ruim | 0 |
