# Lote 1 - Rota: Carlos Luz

**FRATAR**  
ENGENHARIA CONSULTIVA

| Diagnóstico da Calçada | Qualidade do Serviço | |
| Endereço: Rua Sena Madureira, 598 | 60 | C |

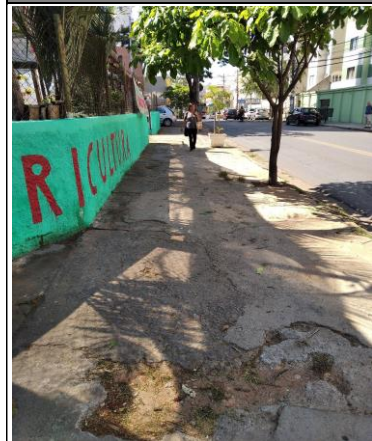
## Foto Geral

| ID | Itens Avaliados | Respostas | Nota |
|---|---|---|---|
| P_4 | Existência de Buracos ? | Muitos | 0 |
| P_5 | Condições Gerais do Piso e meio-fio da calçada ? | Péssimo | 0 |
| P_11 | O Passeio está no padrão da SMPU ? | Não | 0 |
| P_16 | Classificação geral da calçada pelo pesquisador. | Ruim | 0 |
